CASA SPA

DIAGNOSI ENERGETICA DEL PATRIMONIO EDILIZIO

ESEMPIO DI DIAGNOSI ENERGETICA

Si riporta di seguito un esempio sintetico di diagnosi energetica effettuato su un edificio scolastico.

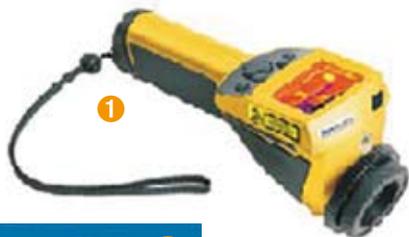
(Fig. 1) con le seguenti caratteristiche e funzioni principali:

A) Termocamera a raggi infrarossi

- ▶ Rilevamento automatico del punto di rugiada, con segnalazione di allarme sulla termocamera
- ▶ Allarme di colore e acustico
- ▶ Commenti di testo alle immagini
- ▶ Puntatore laser
- ▶ Calibrata per le ispezioni in edilizia (da -20°C a +100°C)
- ▶ Capacità di memorizzare fino a 200 immagini nel formato JPEG a bassa densità, permettendo di visualizzare immediatamente le immagini realizzate sul posto tramite display LCD a colori di 2.5 pollici.

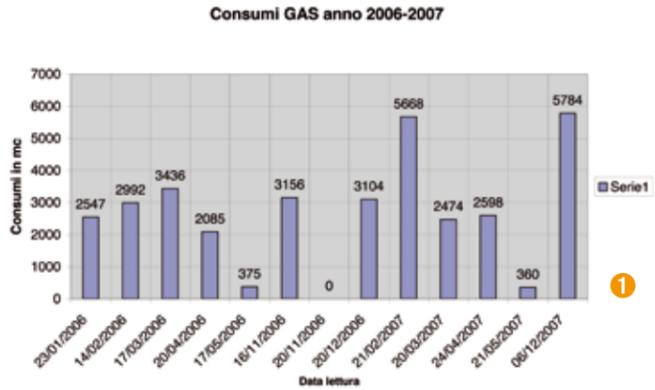
1 Acquisizione dati – Consumi energetici
Sono stati reperiti i dati di consumo gas metano ed energia elettrica dell'edificio in oggetto riferiti ad annate tipo per le quali è stato appurato non esserci state situazioni anomale tali da non poter ritenere significativi i dati rilevati.
I dati sono stati elaborati e graficati in modo da poter verificare l'andamento dei consumi.

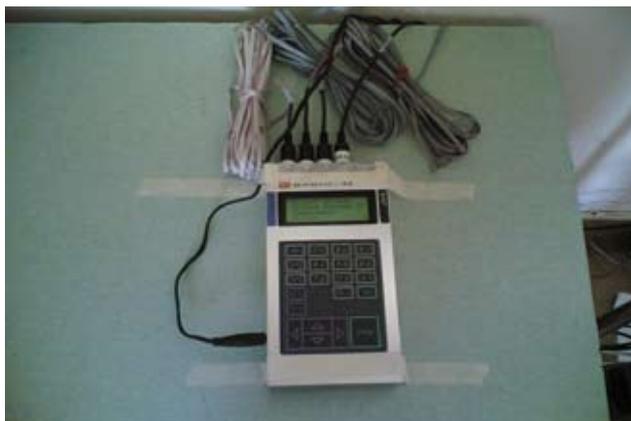
4A

Analisi strumentale – Calcolo della trasmittanza della parete

È stata individuata una parete tipo per l'edificio in oggetto ed è stato installato il multiacquisitore (Fig. 4A) per tre giorni consecutivi con acquisizione ogni 15 minuti.

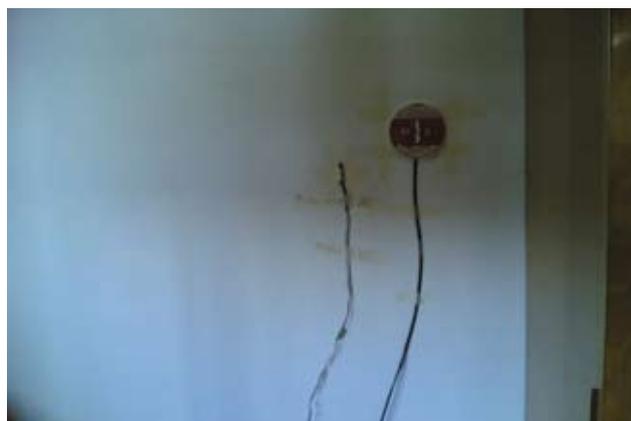
4B

N° 2 sonde di temperatura sul lato esterno della parete

N° 1 sonda di temperatura sul lato interno della parete (Fig. 4B)

N° 1 sonda flussimetrica sul lato interno della parete (Fig. 4B)

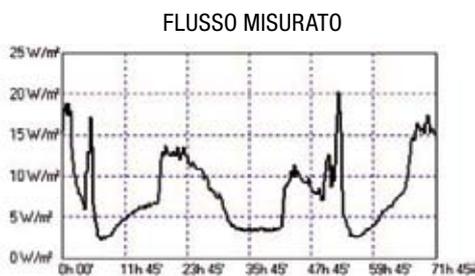
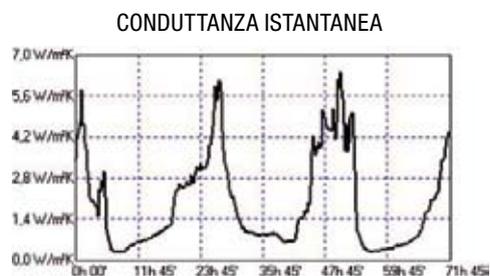
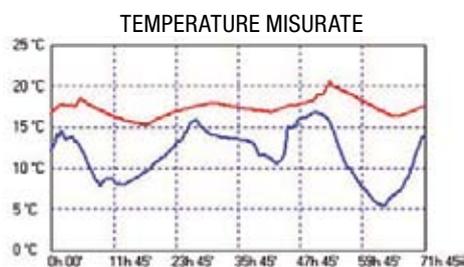
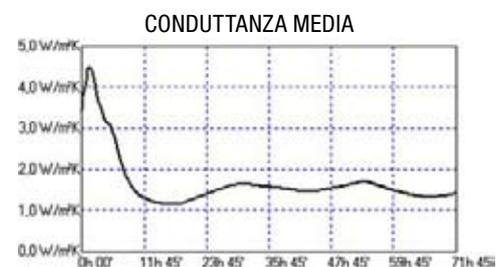
Al termine della misura sono stati scaricati i dati su PC ed è stata calcolata la conduttanza della parete in oggetto tramite software dedicato. Si riporta estratto dei dati rilevati e calcolati.
